在此基础上，我司于 2024 年 11 月，编制完成《金禾·五福雅居（东苑）项目水土保持设施验收报告》。在工程建设过程中，福安市水行政主管部门给予了大力支持和帮助，为确保工程建设的如期完成起到了重要作用。在工程即将验收之际，谨对在工程建设中给予我们大力支持和帮助的各级水行政主管部门、以及大力支持和积极配合我们工作的各参建单位表示衷心的感谢！

水土保持设施验收报告特性表

| 验收工程名称 | 金禾·五福雅居（东苑）项目 | 验收工程地点 | 宁德市福安市溪潭镇 |

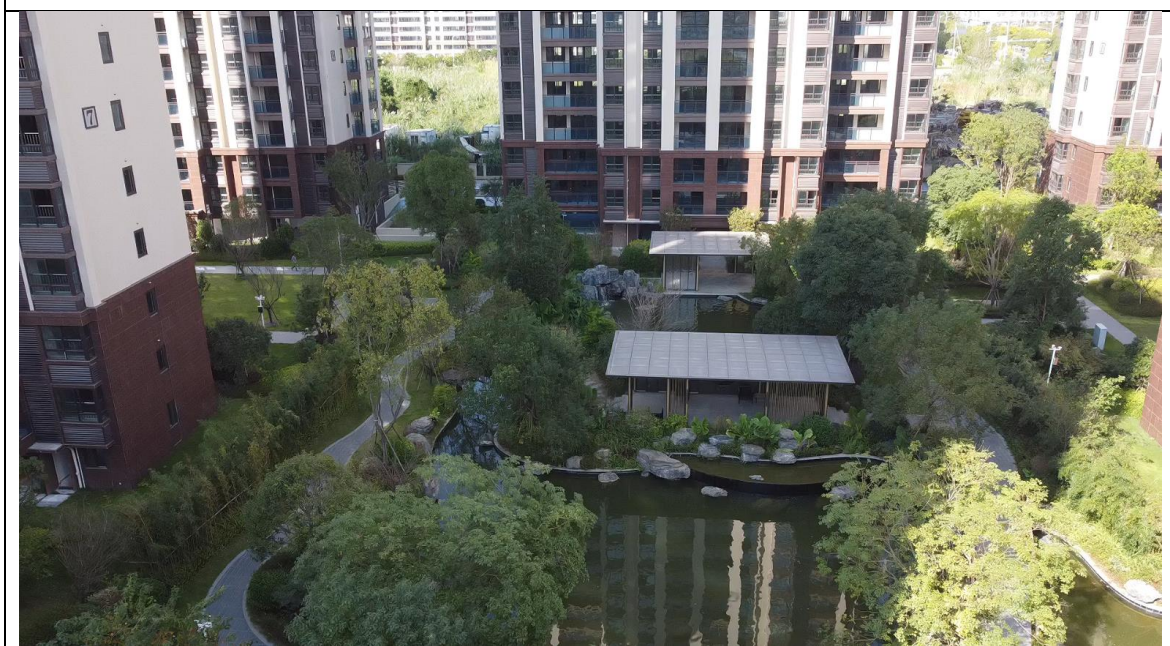
本项目植物措施已实施到位，本项目绿化工程严格按照景观绿化专项设计的苗木草种进行实施，实际绿地面积与方案确定的绿地面积基本相符，建设单位实际实施的植物措施，有效防止了因工程建设造成的水土流失。植物措施实施进度安排合理，满足水土保持要求。在运行中，应对植物措施进行管护、抚育，及时补植，确保长期发挥效益。

景观绿化

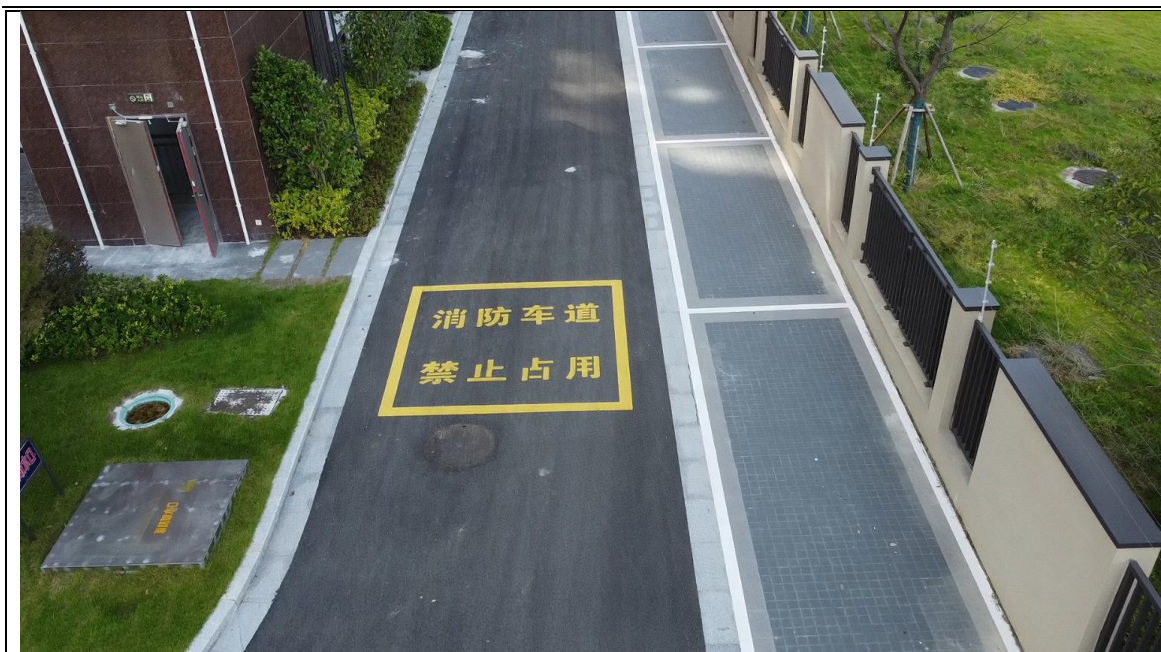
对比可见，建设单位实施完成了相应的工程措施，在施工过程中对区内地面停车位采取透水砖铺设，对沿街店铺门口停车位采取硬质板材铺设；对绿化区域回填覆土厚度部分增加。对沿街店铺门口停车位采取硬质板材铺设与透水砖同样可起到对地面抗侵蚀的作用，已实施的工程措施形式及实施进度安排合理，工程已实施水土保持工程措施水土流失防治效果明显，目前各项设施运行正常，达到了防治目标，可以满足水土保持的要求。建设单位在后期运行过程中，应加强水土保持工程措施的管护，如有破损应及时修补，确保措施发挥作用。

雨水管网及停车位透水砖

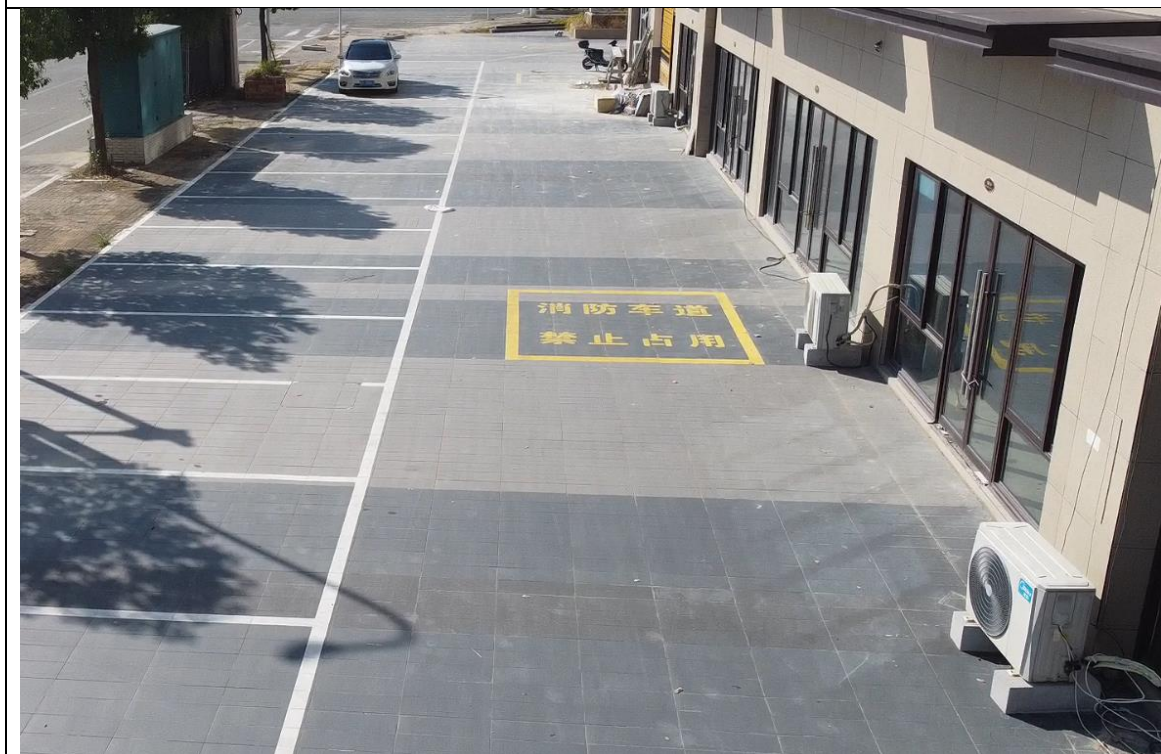
①工程措施实际投资比方案设计减少了 7.20 万元，原因是水保方案设计对沿街店铺门口停车位采取透水砖铺设，但实际采用硬质板材铺设，该部分不纳入水土保持投资，因此该项费用相应减少。

小区沿街商铺前地面停车位硬质铺装
