前言

由福安市金禾房地产有限公司负责建设的金禾·五福雅居（东苑）项目，本项目位于福建省宁德市福安市溪潭镇溪北洋新区原孵化基地 A 地块，本项目红线面积 29523.48m²。总建筑面积 114398.95m²，其中计容建筑面积 85562.59m²，不计容建筑面积 29058.48m²，容积率 2.9。建筑占地面积 6791.70m²，建筑密度 23%，绿地面积 8860.00m²，绿地率 30%。主要建设 4 栋 26 层住宅楼、1 栋 25 层住宅楼、2 栋 10 层住宅楼、1 栋 24 层商业住宅楼、1 栋 10 层商业住宅楼、1 栋 1 层变配电及发电机房，1 栋 1 层物业门楼，1 栋 24 层住宅与配套用房以及其他配套设施等。

水土保持监测特性表

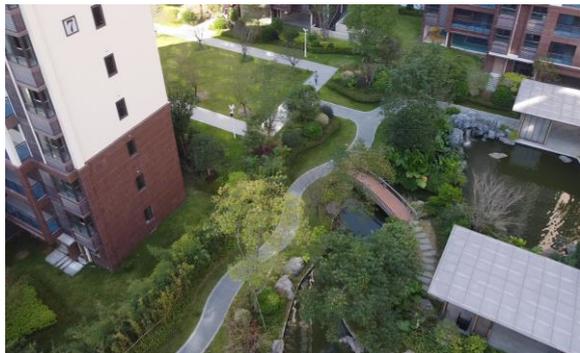
<p>小区主入口</p>	<p>小区内部景观绿化</p>

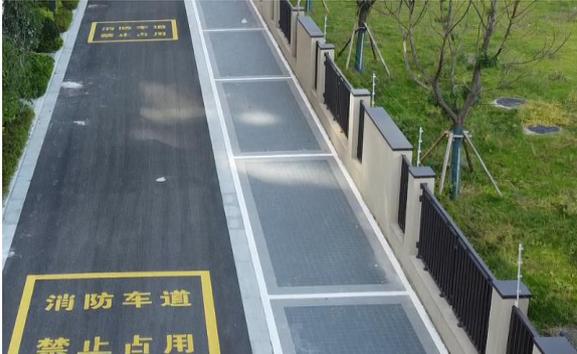
<p>小区内部地面停车位透水砖</p>	<p>雨水系统</p>

根据现场调查监测,结合施工建设单位的资料分析,建设单位实施完成了相应的工程措施,在施工过程中对区内地面停车位采取透水砖铺设,对沿街店铺门口停车位采取硬质板材铺设;对绿化区域回填覆土厚度部分增加。监测认为:对沿街店铺门口停车位采取硬质板材铺设与透水砖同样可起到对地面抗侵蚀的作用,已实施的工程措施形式及实施进度安排合理,工程已实施水土保持工程措施水土流失防治效果明显,目前各项设施运行正常,达到了防治目标,可以满足水土保持的要求。建设单位在后期运行过程中,应加强水土保持工程措施的管护,如有破损应及时修补,确保措施发挥作用。
